## Sanierung Freibad Fondli, Dietikon

### PROJEKTbeschreibung

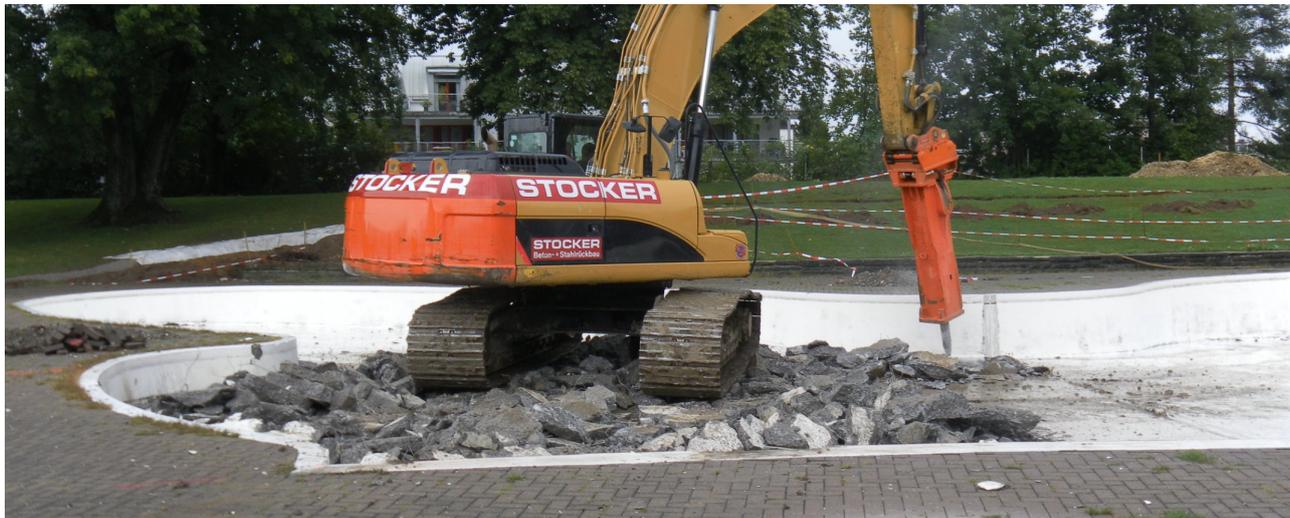
Abbruch des Kinderbeckens (Bild: FRIEDLIPARTNER AG)

Bei einer vorsorglichen Bodenuntersuchung wurden im Freibad Fondli, Dietikon in beckenahen Bodenschichten teilweise stark erhöhte PCB-Konzentrationen festgestellt. PCB stammen aus alten abgewitterten Farbanstrichen und/oder Fugendichtungen (Weichmacher). Im Rahmen der Sanierung des Bads im 2012/2013 wurden vorhandenen PCB-Belastungen im Oberboden rund um die Becken entfernt.

Untersuchung der PCB-Gehalte in Boden und Gebäudesubstanz in mehreren Etappen; Beurteilung der Gefährdung; Begleitung von Sofortmassnahmen (Abdeckung mit Rollrasen); Erarbeitung eines Sanierungsprojekts; Begleitung der Sanierungsarbeiten mit Beurteilung des Sanierungserfolgs.
